temat:	REMONT DACHÓW BUDYNKU WETERYNARII I OGRODZENIA		
adres:	83-400 Kościerzyna, ul. Przemysłowa 8	data: wrzesień 2015 r.	
inwestor:	Wojewódzki Inspektorat Weterynarii w Gdańsku 80-958 Gdańsk, ul. Na Stoku 50	skala:	
nazwa rysunku:	ALTANA		
autor opracowania:	Stanisław Wegner upr. nr 1971/Gd/85		Rys. nr 4

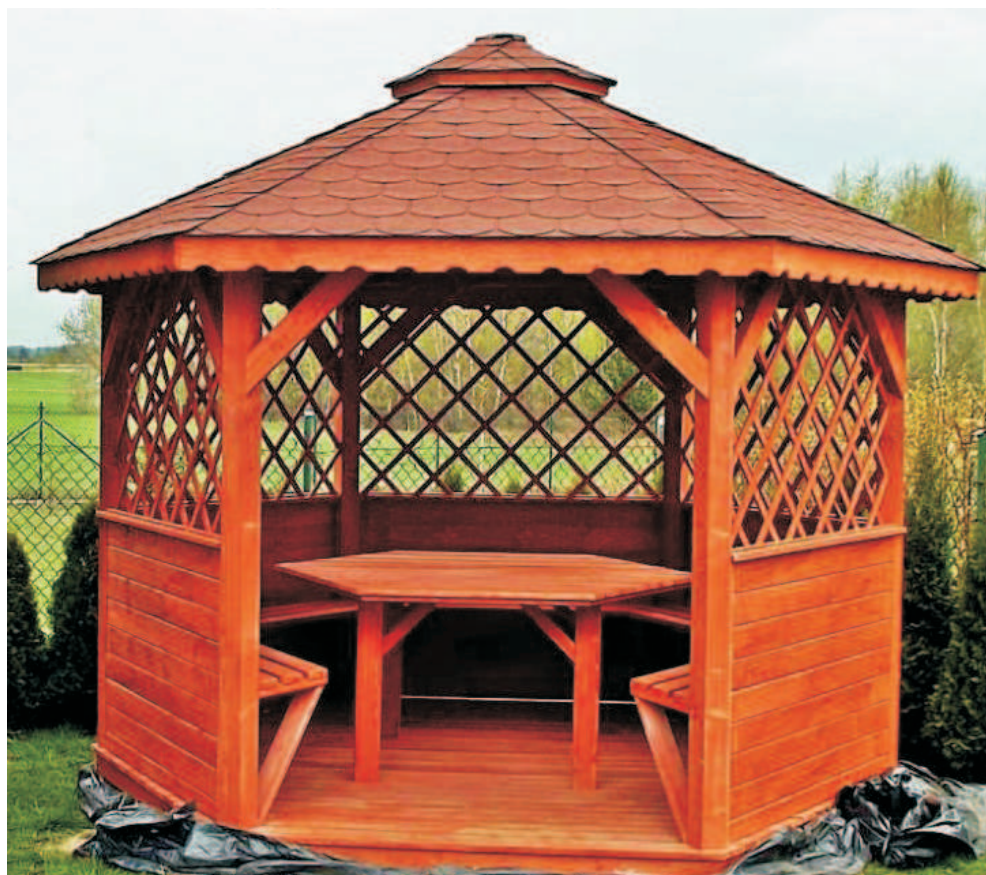
- dach wykonany z podbitki gr. 18mm łączonej na pióro wpust pokryty gontem bitumicznym.
- słupki nośne 10x10cm
- krokwie 10x5cm
- deska elewacyjna na ścianach łączona na pióro wpust gr. 18mm
- podłoga wykonana z desek na legarach 10x5cm
- na ściankach do połowy deska elewacyjna gr. 18mm powyżej kratka
- meble (stół, 5 ławek)
